Na cobertura do prédio do Bompreço de Armação, registramos 124 posições com necessidades de reparos. Estabelecemos 4 níveis de corrosão com simbologia distinta: o Nível 1, com 26 posições, representa o nível mais brando, com indicativo de corrosão já instalada embora em seu estágio inicial; o Nível 2, com 31 posições, representa o nível intermediário, com indicativo de corrosão em propagação; o Nível 3, com 59 posições, representa o nível mais agressivo de corrosão devido à presença de trincas no concreto que propiciam a aceleração do processo e; o Nível 4, com 8 posições, que consideramos como corrosão em situação emergencial.

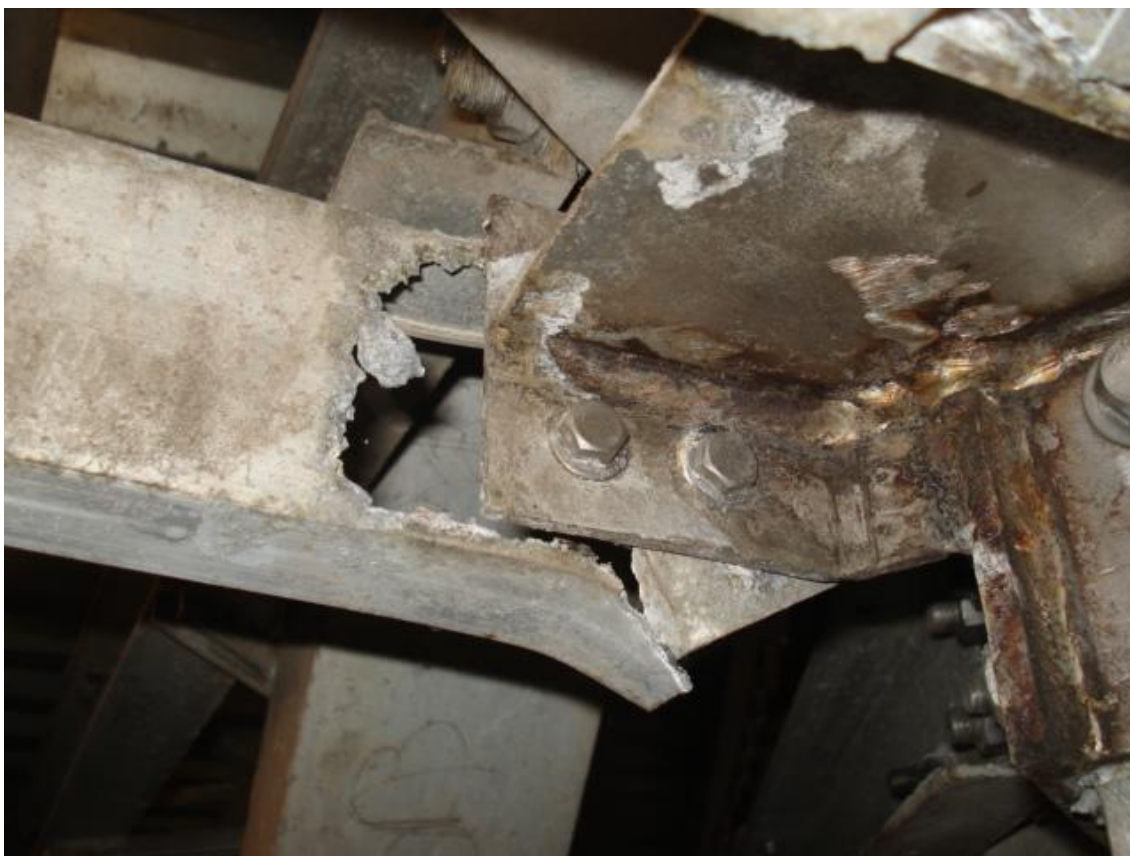
Foto 1 – Detalhe da corrosão nos nós da cobertura do Hiper Bompreço Armação

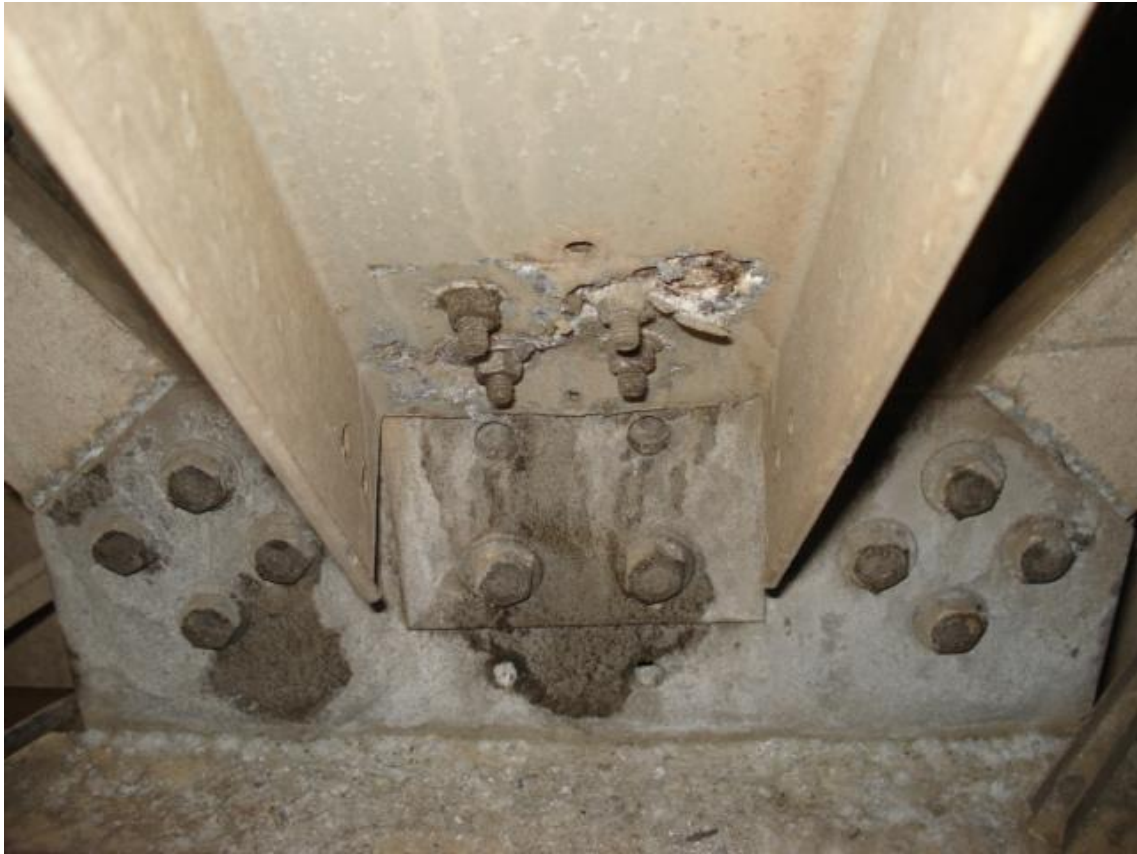
Foto 2 – Parafusos e porcas oxidados

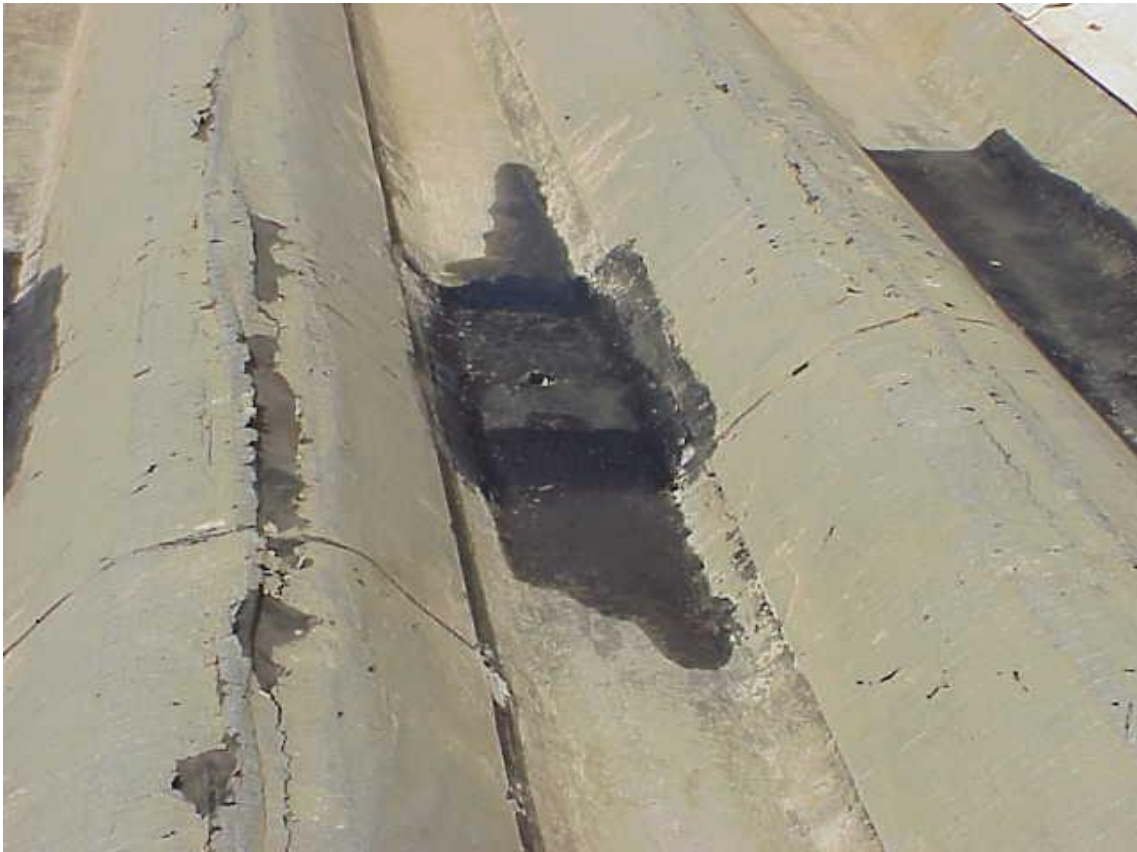
Foto 4 - Detalhe das fissuras na cobertura

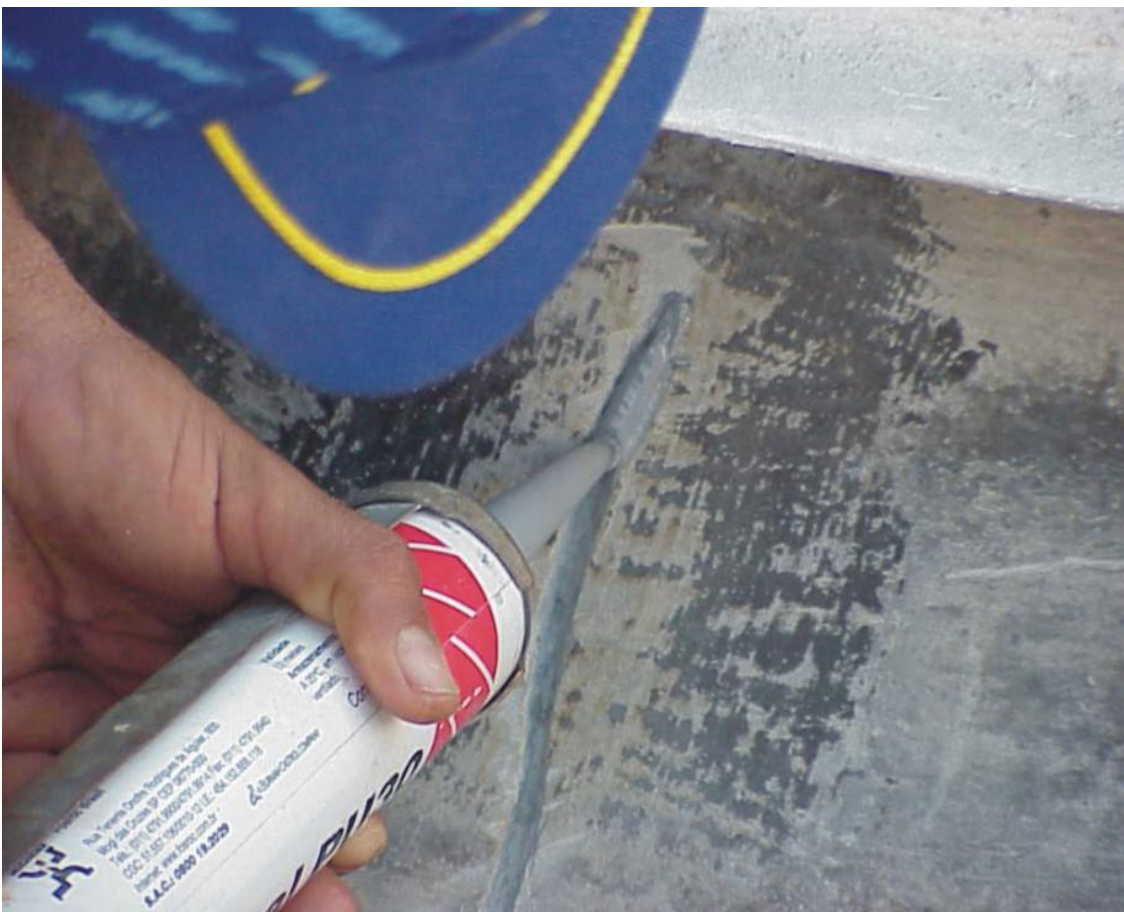
Foto 5 – Reparo estrutura da cobertura

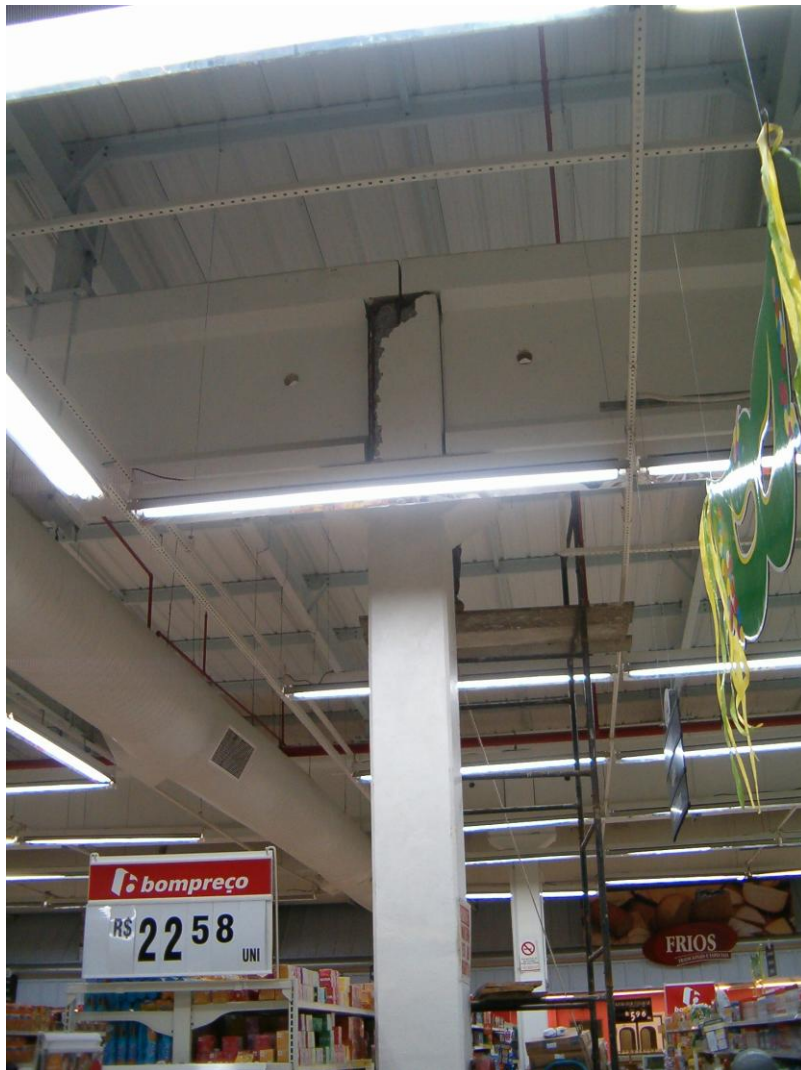
Foto 6 – Topo do pilar com a armadura exposta

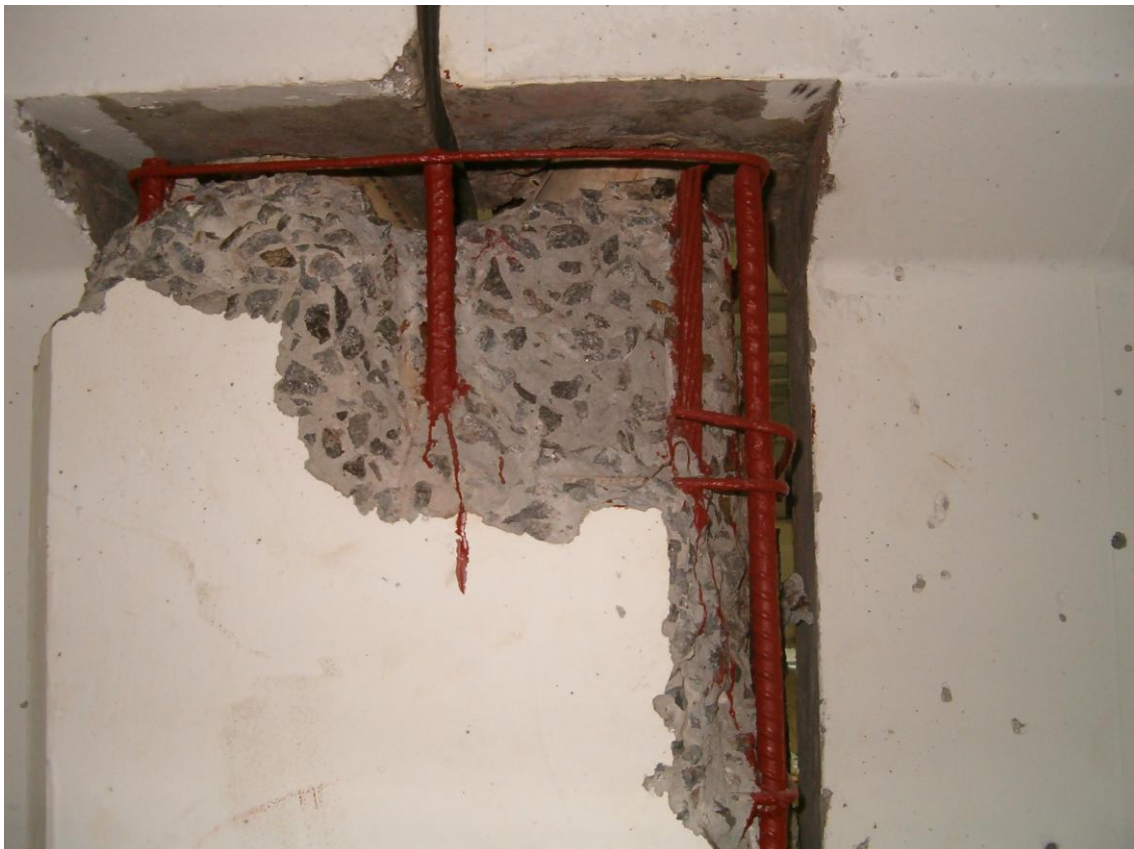
Foto 7 – Detalhe do topo do pilar com as armaduras já tratadas faltando apenas o reparo do cobrimento

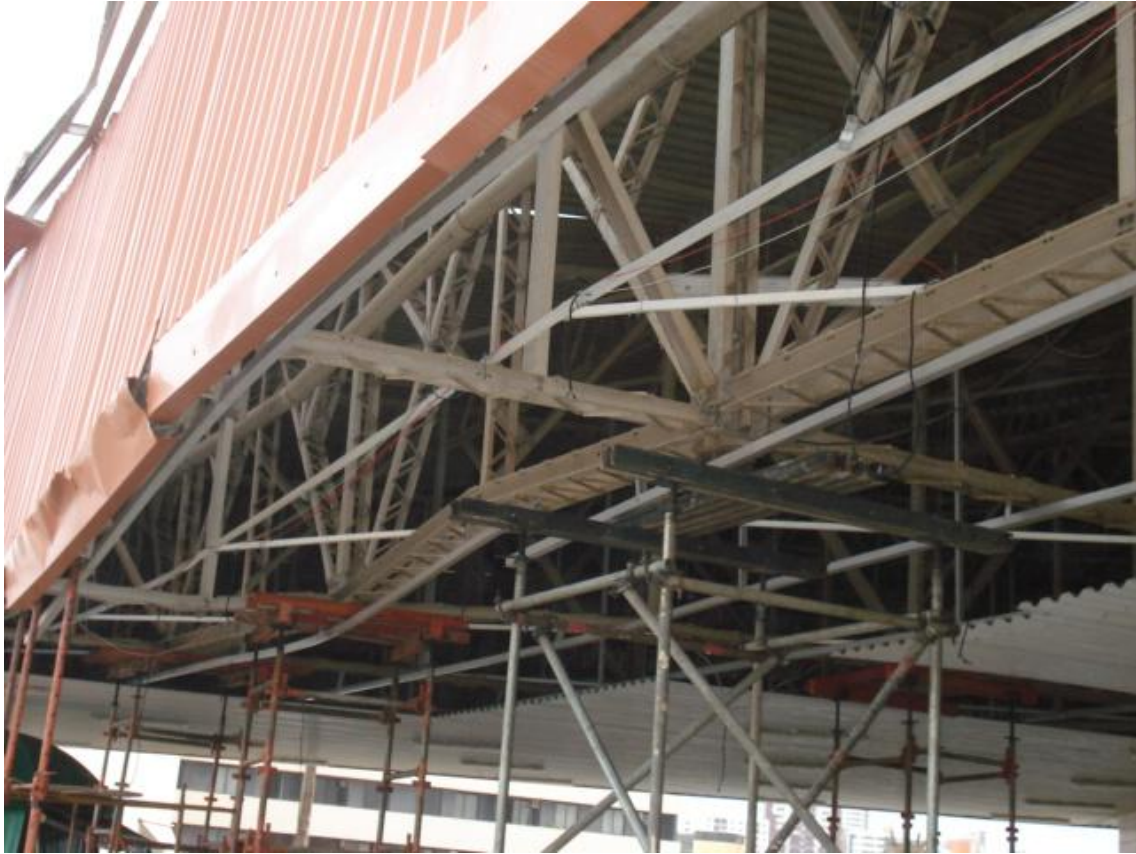
Foto 8 – Escoramento da cobertura (Detalhe da situação crítica na entrada da Loja)

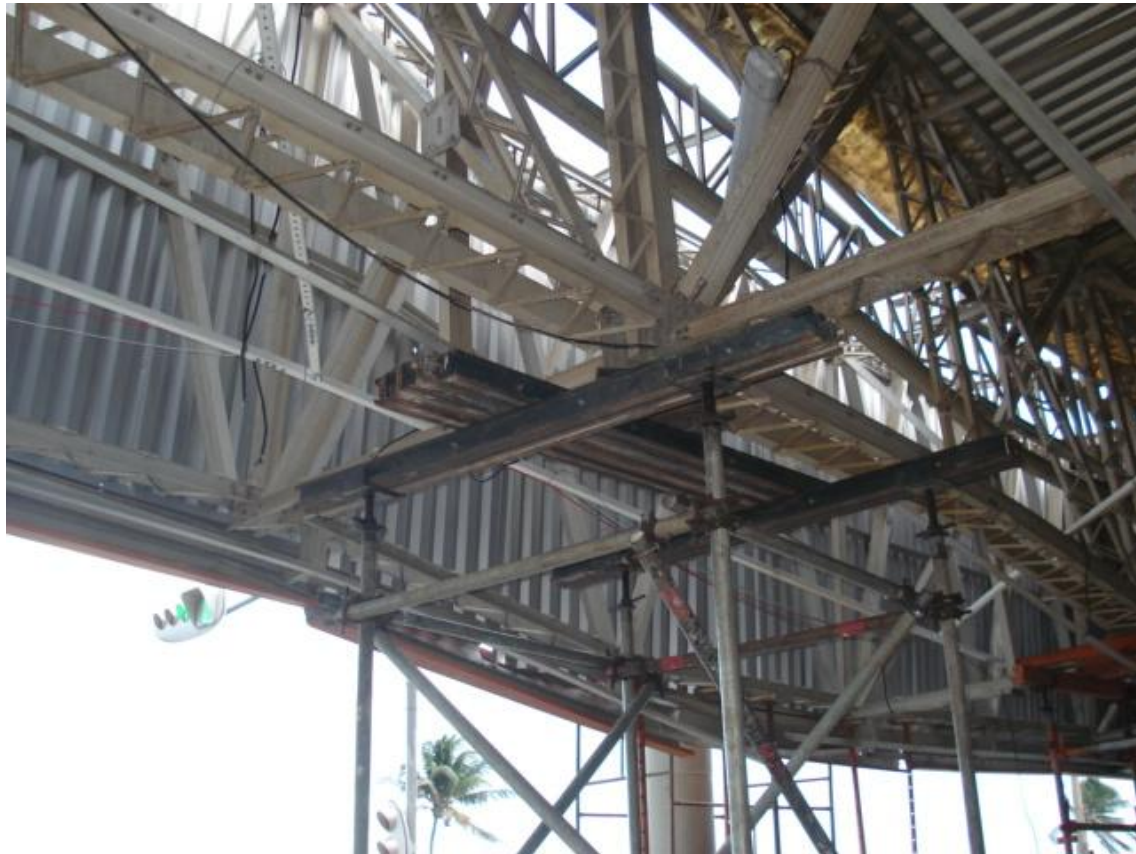
Foto 9 – Outra vista do escoramento
