Um incêndio no galpão do Centro de Distribuição da Insinuante, em Lauro de Freitas, Bahia, provocou danos irreversíveis na nova cobertura metálica, que teve de ser substituída. As vigas em concreto protendido da cobertura original foram afetadas sem gravidade e neste caso o cobrimento das armaduras se manteve íntegros. A obtenção dos dados nos testes foi realizada através da instalação de sensores de deformação ("strain gages") nas armaduras dos pilares e no consolo do topo, que foram monitorados através de sistema de aquisição de dados multi-canal, com registro dinâmico dos dados em tempo real e armazenamento em arquivo digital durante a coleta.

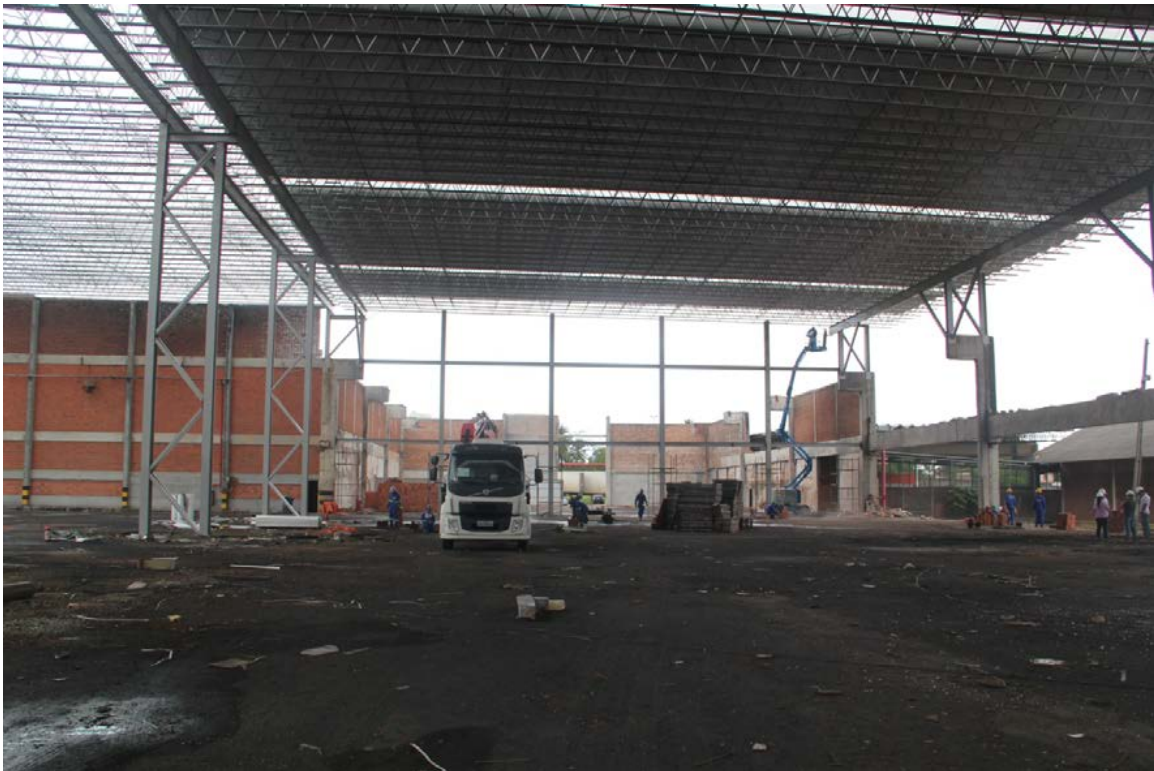
Foto 1 - Vista do Galpão após o incêndio
