Os Cavaletes 17A e 17B, divisores dos trechos 2 e 3 que formam uma das juntas de dilatação ao longo do Píer do Parque do Mirim, em Madre de Deus, Bahia, foram objeto de monitoramento com extensometria para avaliar o recalque diferencial que os mesmos apresentavam. Foram instalados sensores de deformação “strain gages” e réguas para verificação do recalque. Utilizamos um sistema de aquisição de dados com 32 canais e notebook para monitoramento em tempo real e contínuo.

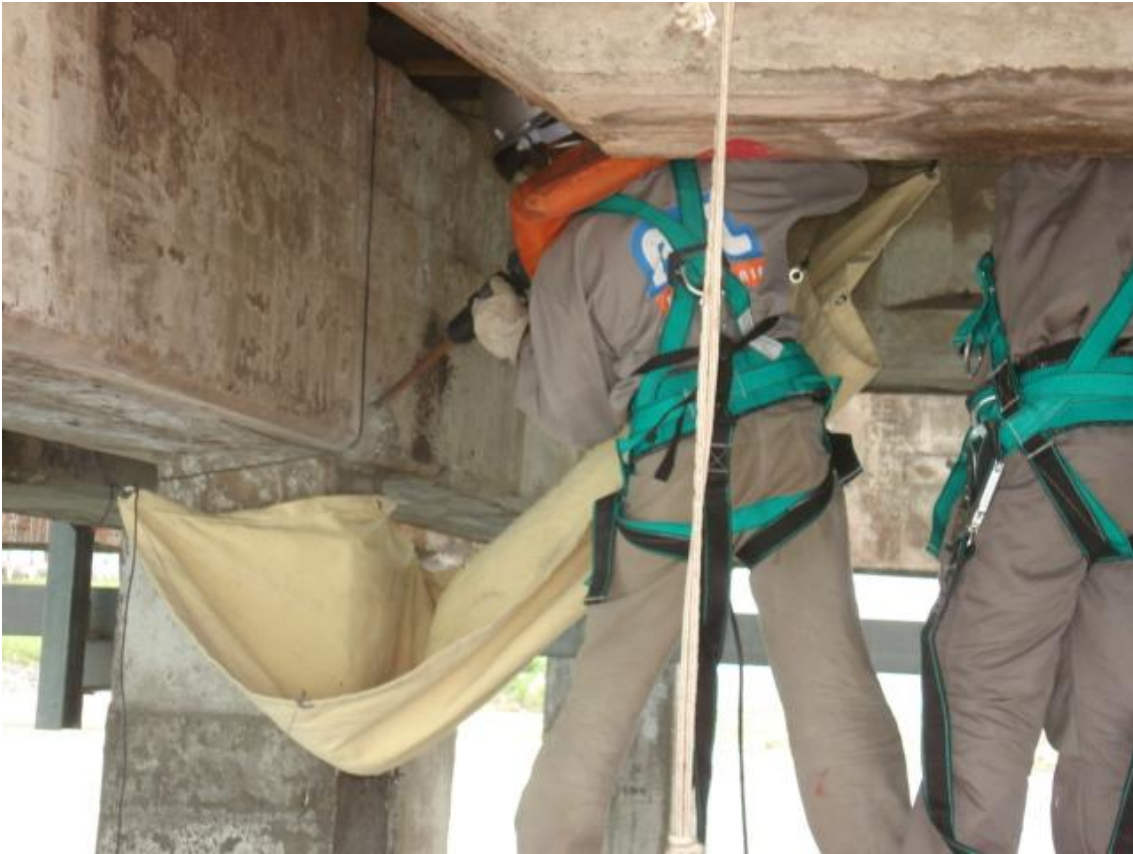
Foto 2 – Retirada do cobrimento da viga para instalação do sensor

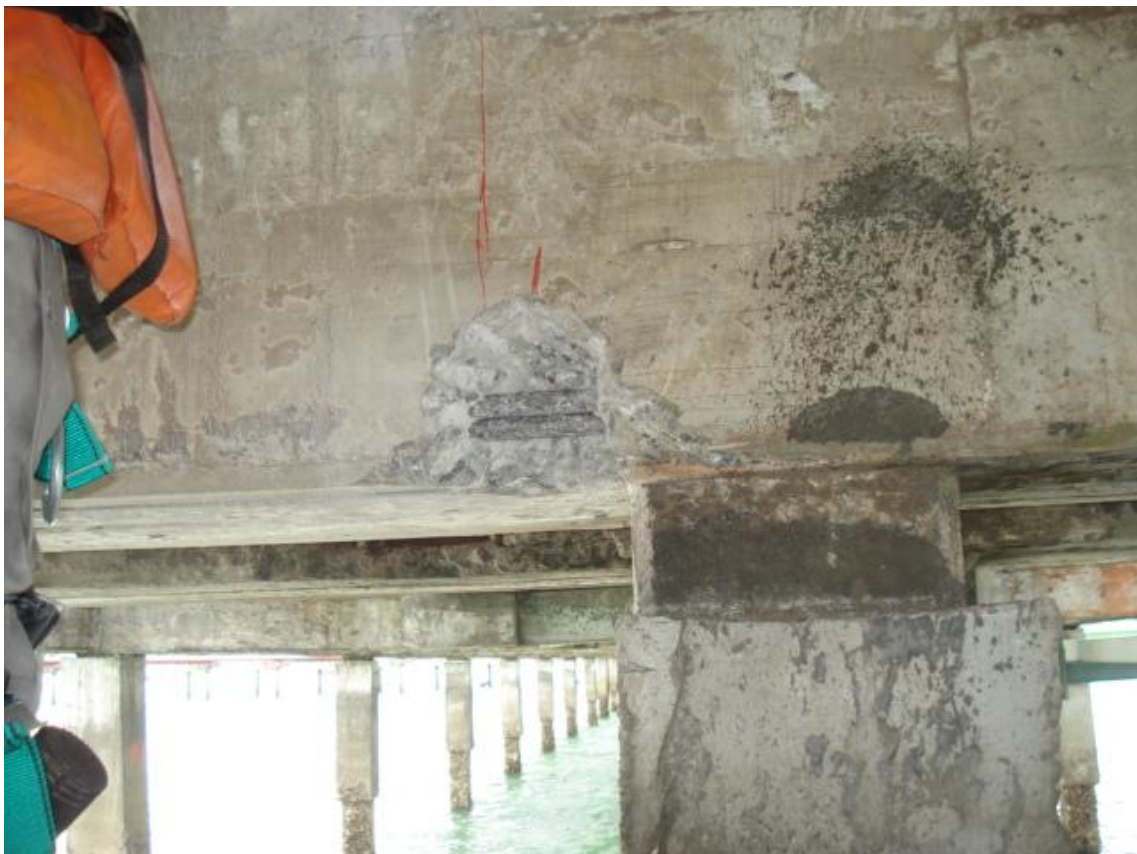
Foto 3 – Armadura exposta e pronta para ser lixada e limpa

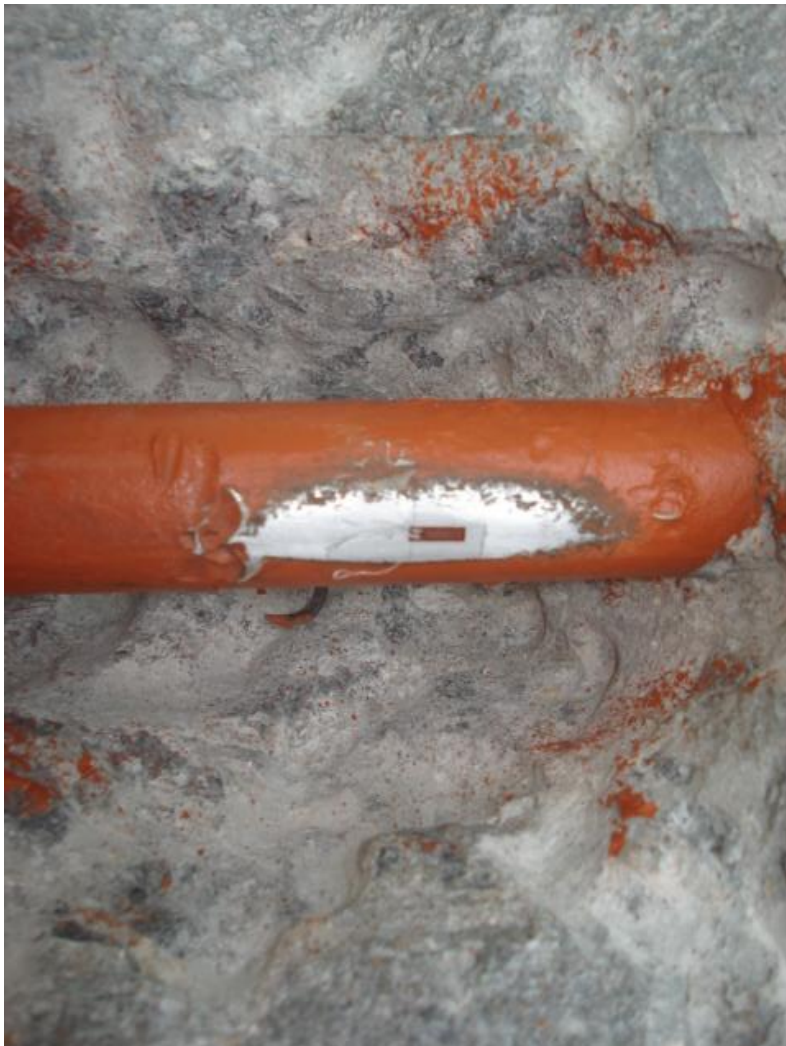
Foto 5 – Sensor instalado na armadura

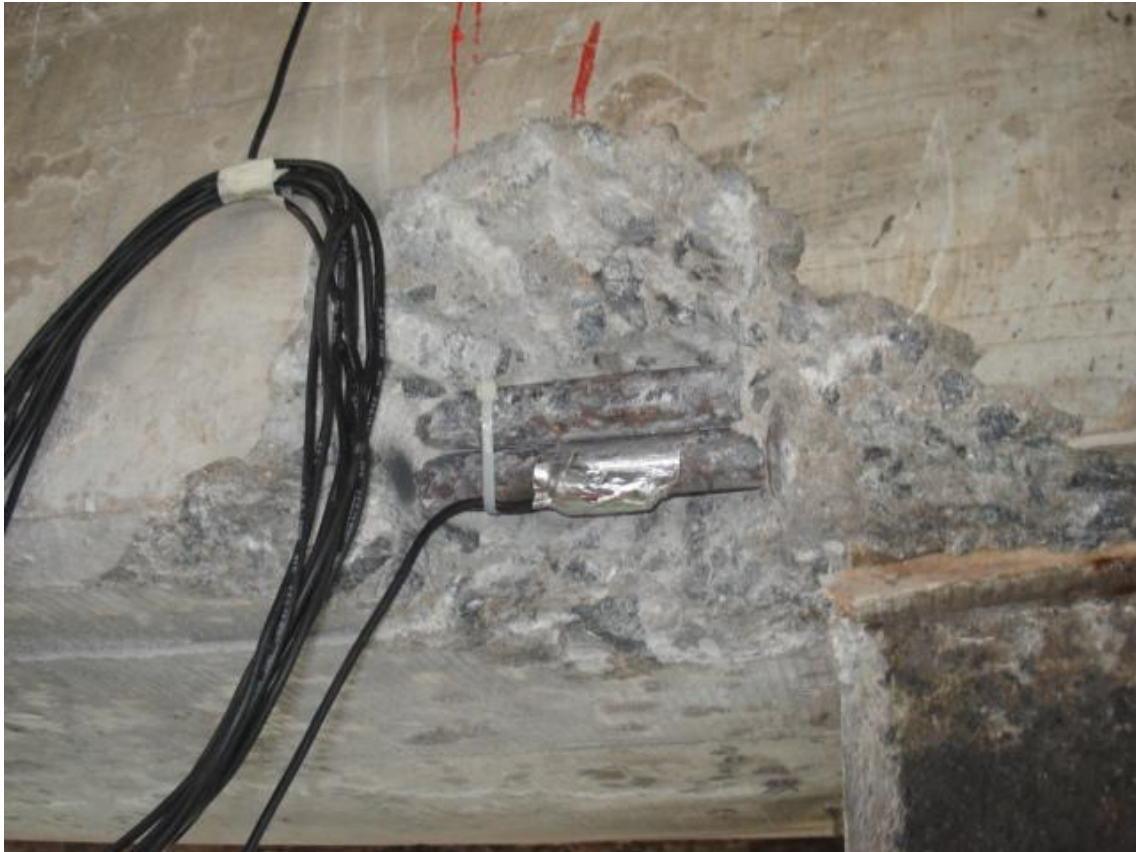
Foto 6 – Sensor protegido com fita metálica (Gaiola de Faraday)

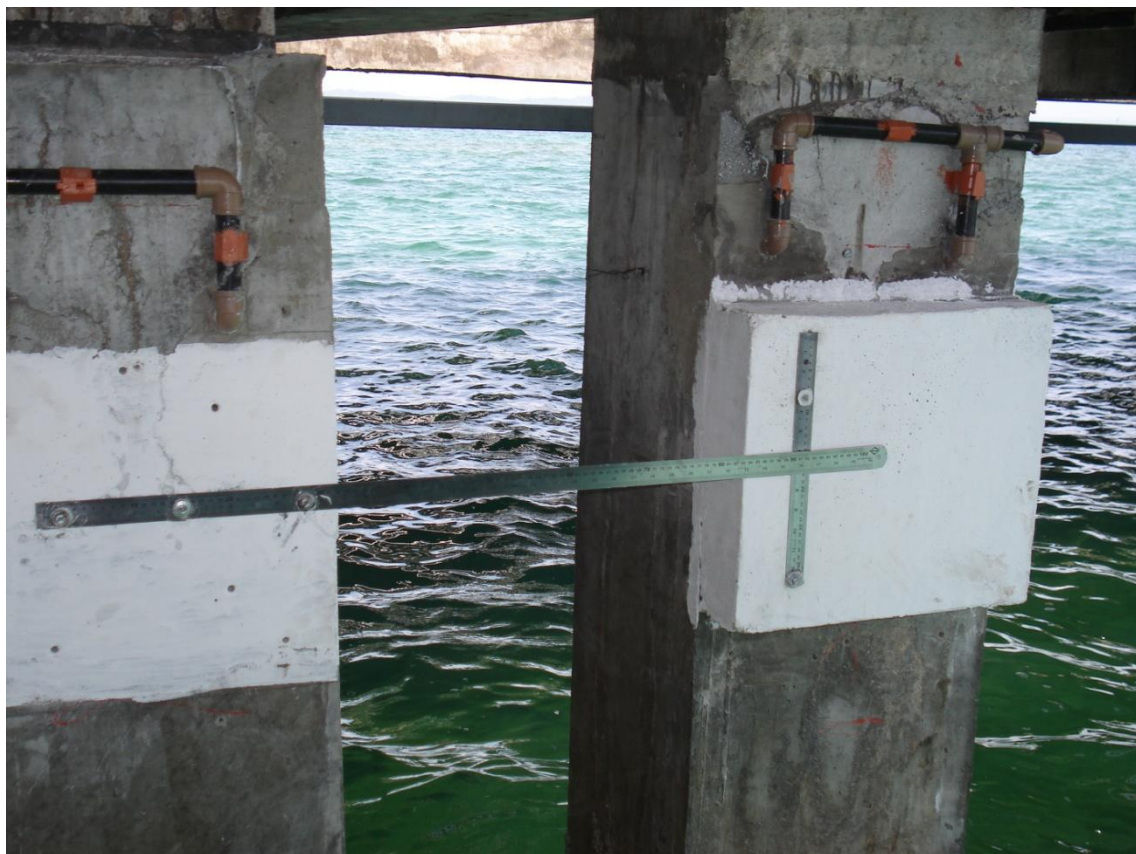
Foto 7 – Instalação de régua para verificar o recalque

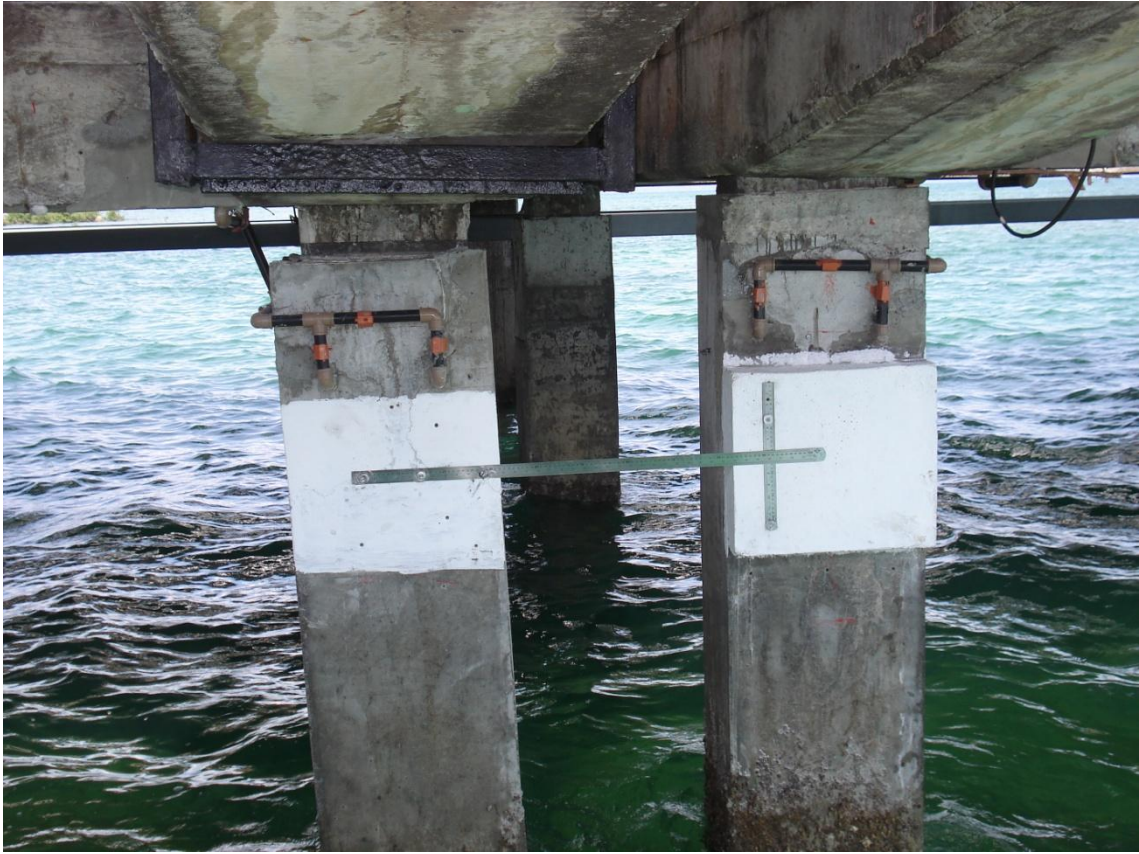
Foto 8 – Detalhe do recalque ocorrido

Com o monitoramento contínuo, foi mensurada a variação do recalque, e com isso elaborado um projeto de reforço para correção desta patologia e a garantia de níveis aceitáveis para a segurança do conjunto.

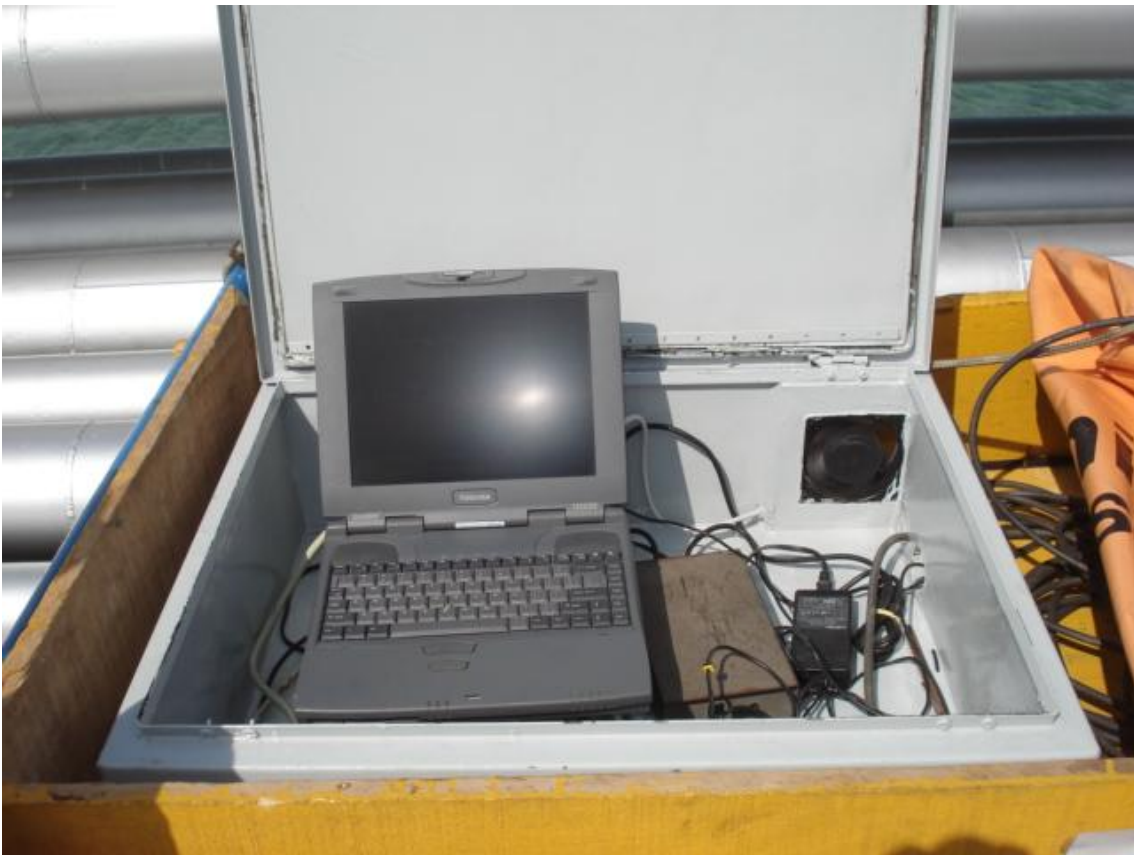
Foto 9 – Caixa Metálica com Sistema de Aquisição de Dados e o Notebook para monitoramento em tempo real
