O Viaduto no Km 003+000 da BR 324, localizado no bairro de Tomba, na cidade de Feira de Santana foi monitorado utilizando sensores “strain gages” instalados nas armaduras das seções transversais principais nos respectivos elementos estruturais.

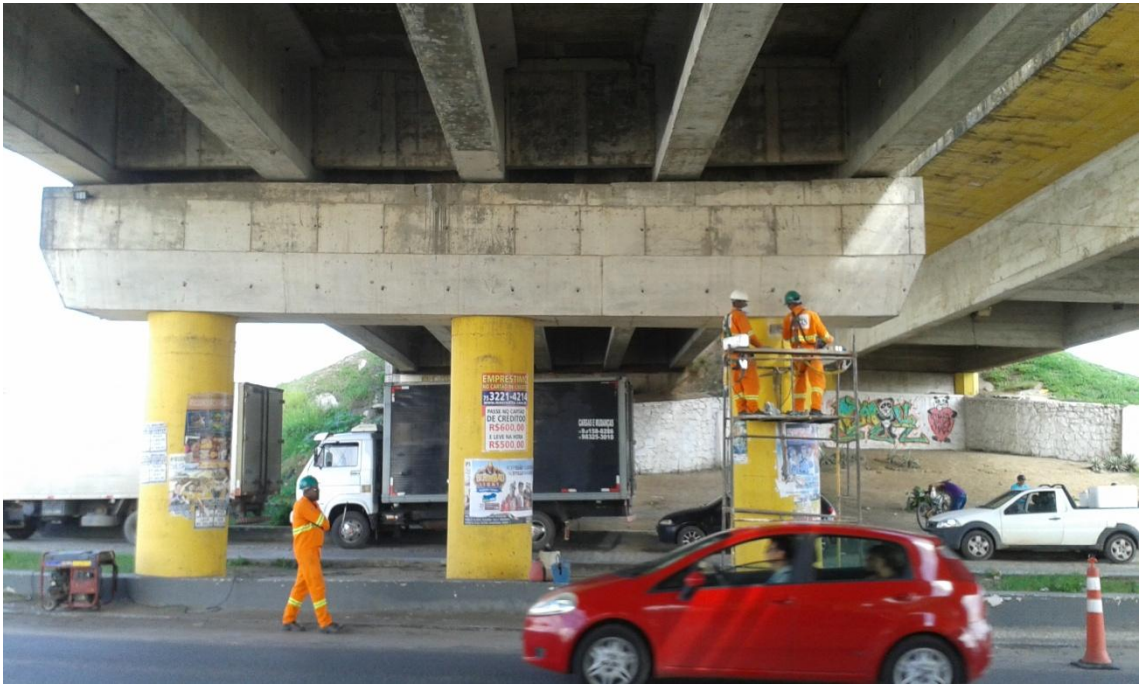
Foto 2 – Início da montagem e instalação dos sensores nos pilares

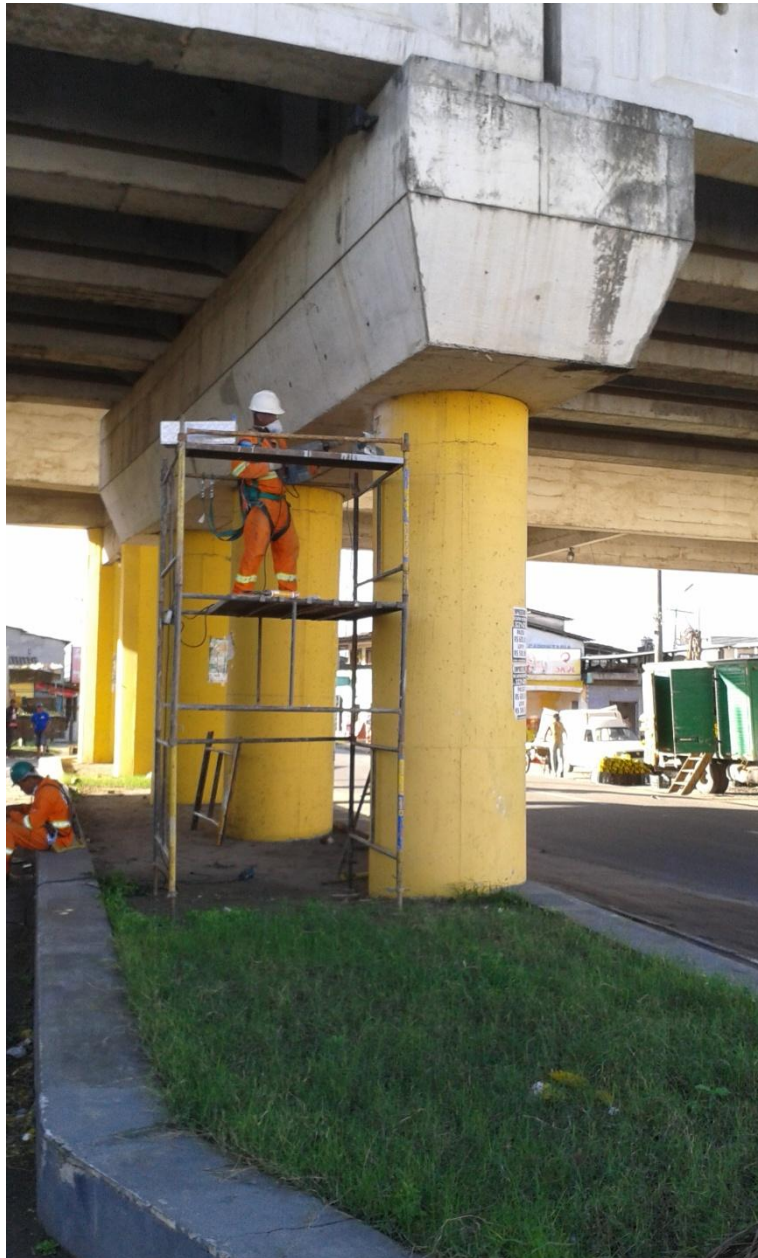
Foto 3 – Retirada da cobertura de concreto para instalar o sensor

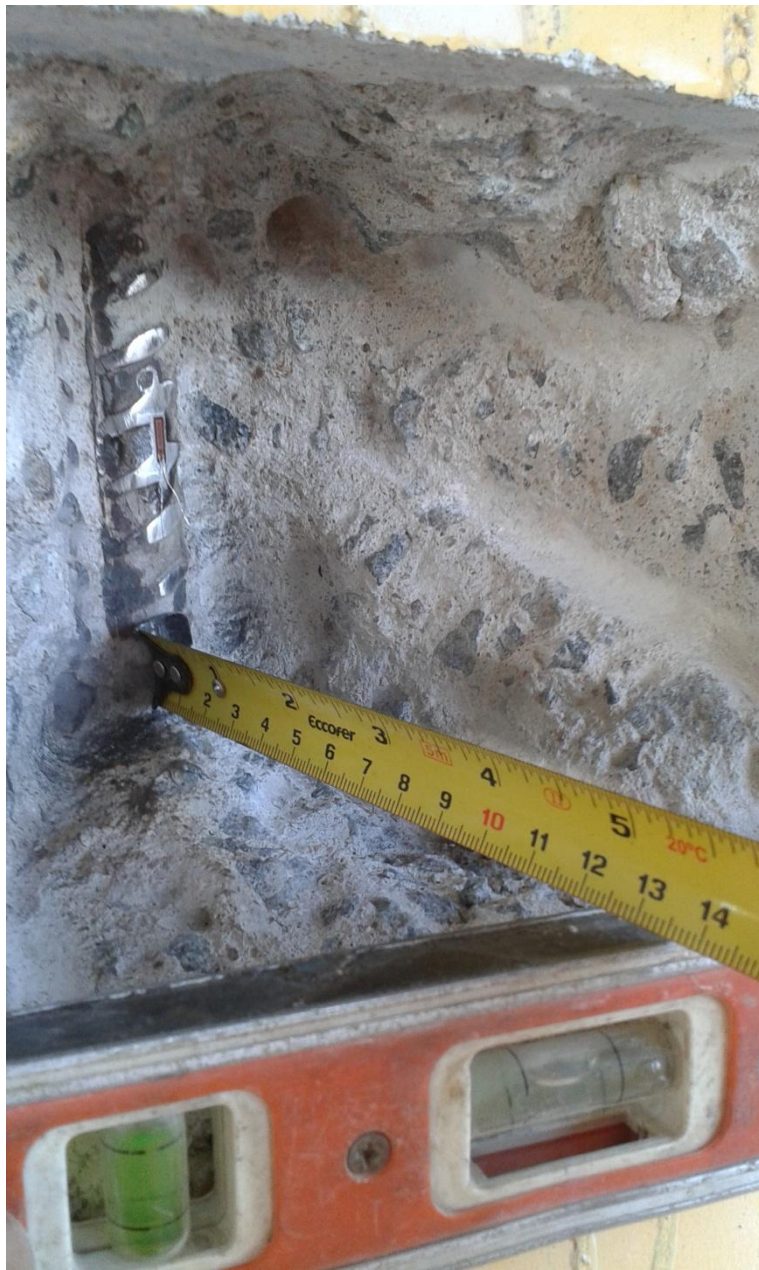
Foto 4 – Detalhe do sensor “strain gage” colado na armadura do pilar

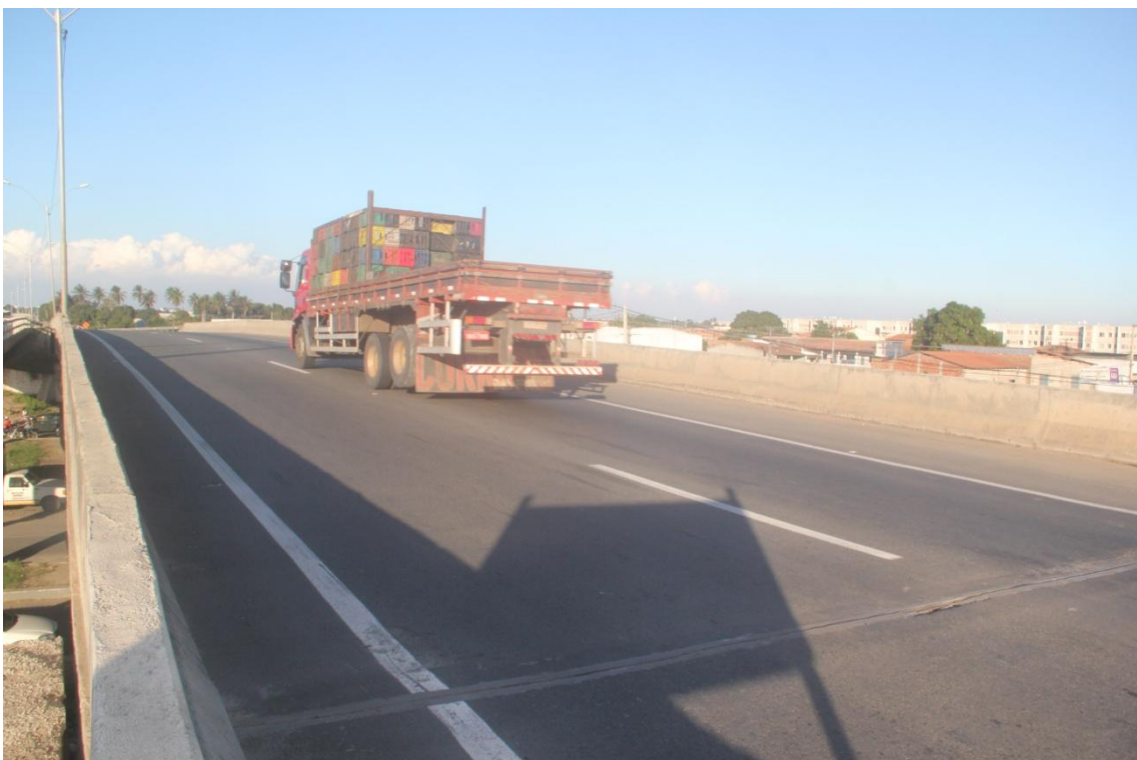
Foto 5 – Caminhão sendo monitorado em tempo real com a utilização do sistema de aquisição de dados e notebook
