O serviço consistiu na realização de ensaios e inspeções no concreto das peças premoldadas do píer do emissário submarino da CETREL, em locais predefinidos através da programação de prospecção local, e teve por finalidade a determinação de parâmetros para a avaliação das causas da deterioração existente e da potencialidade de corrosão dessas estruturas.

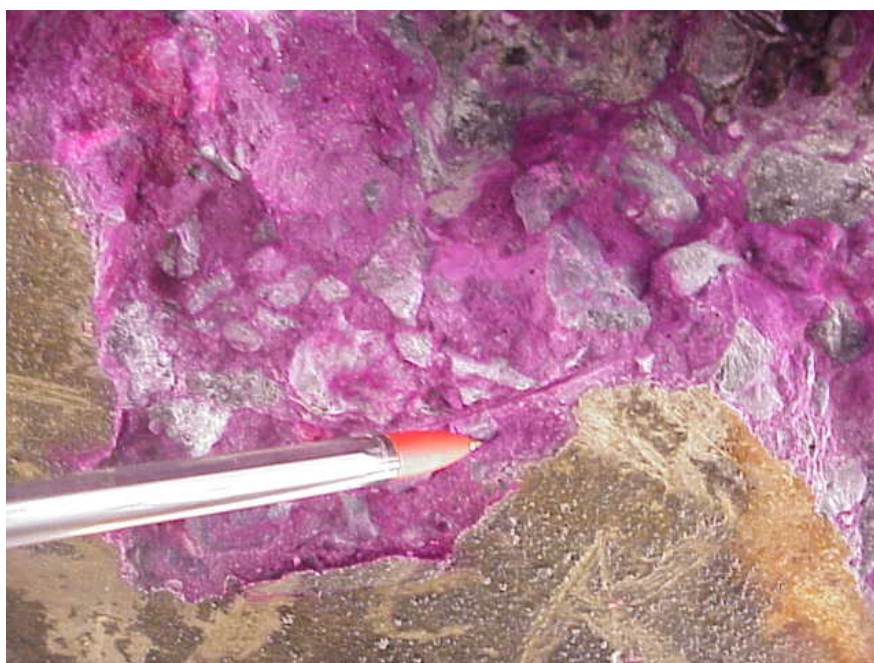
Foto 4 - Detalhe do concreto. O mesmo possui pH igual ou superior a 9,5 e não está carbonatado

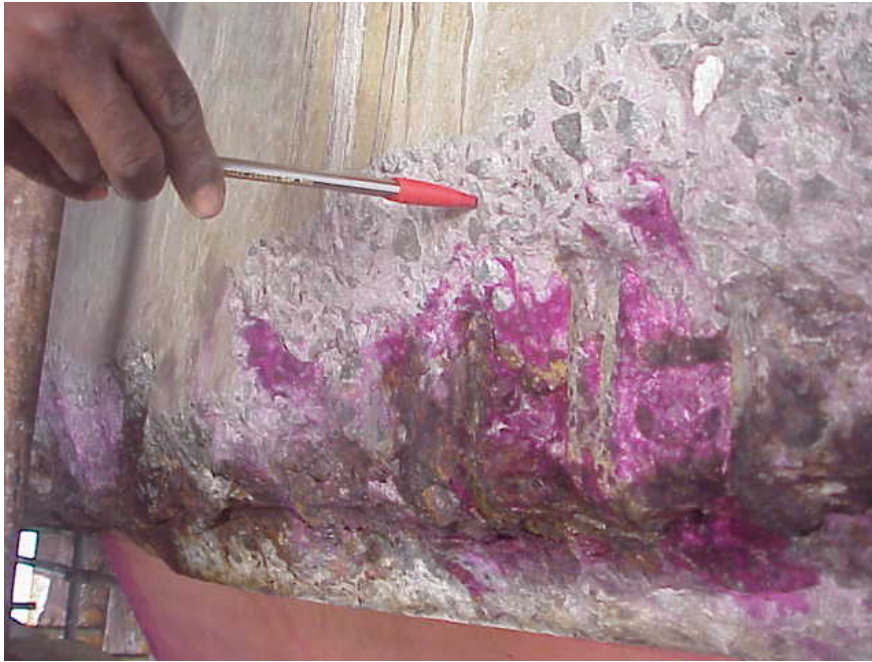
Foto 5 - Perfil com concreto não carbonatado, onde indicado, porém na parte superior da foto, já se vê o início da frente de carbonatação

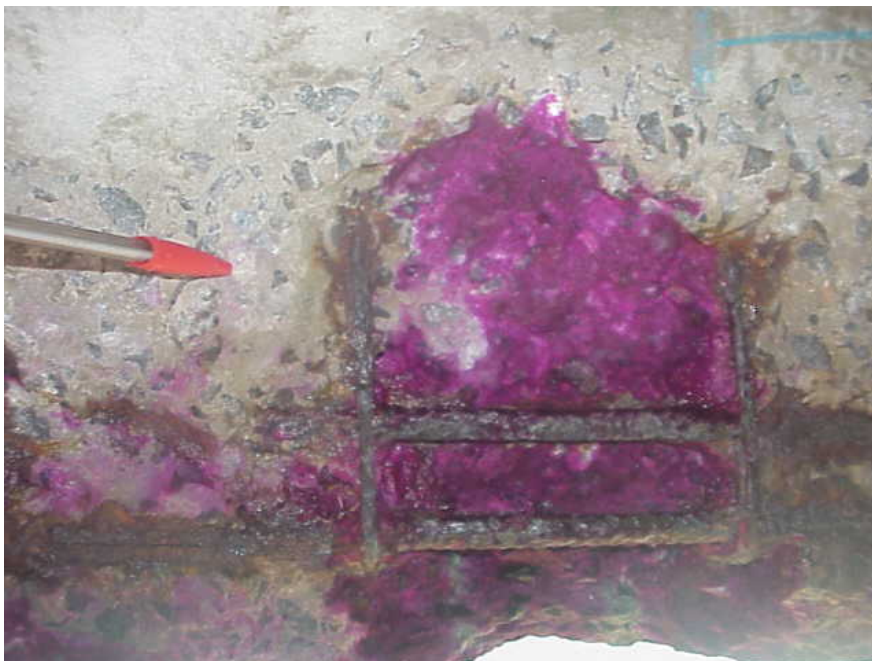
Foto 6 - Veja que nesse caso a frente de carbonatação já atingiu a armadura

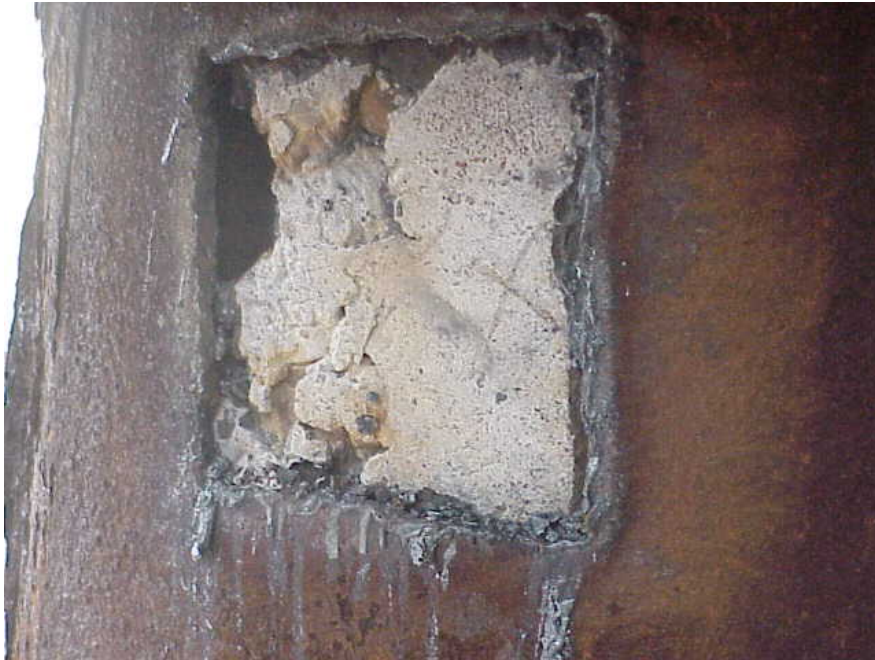
Foto 15 - Essa estaca, localizada na extremidade voltada para o continente, apresentou um ninho de concretagem que possibilitou a colocação de um pedaço de madeira com 32 cm

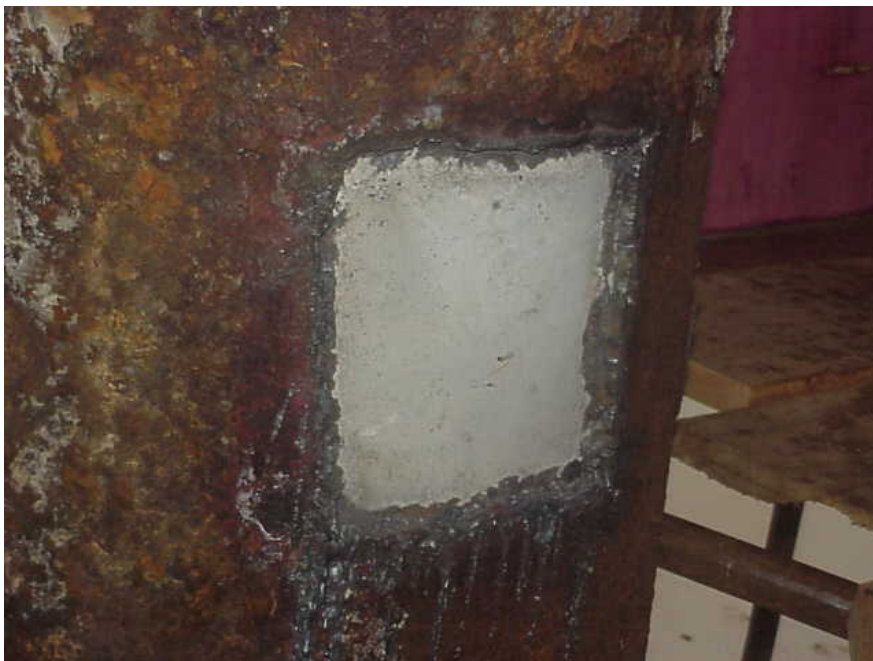
Foto 16 - Esta estaca localizada na extremidade voltada para o continente não apresentou anomalias no concreto
