A AJL foi contratada em 2005 para executar serviços na cobertura do Pavilhão de Feiras do Centro de Convenções da Bahia. A estrutura apresentava muito desgaste devido a corrosão de peças e parte da estrutura já tinha sucumbido, e a primeira medida foi escorar parte dela para o trabalho ser desempenhado.

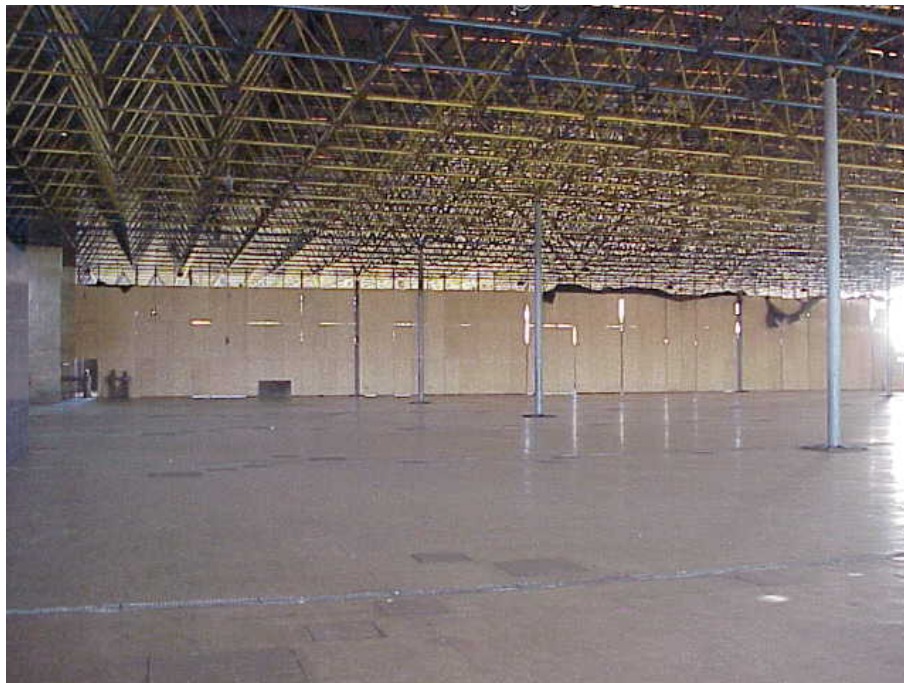
Foto 1 – Vista dos pilares colocados para a execução do serviço

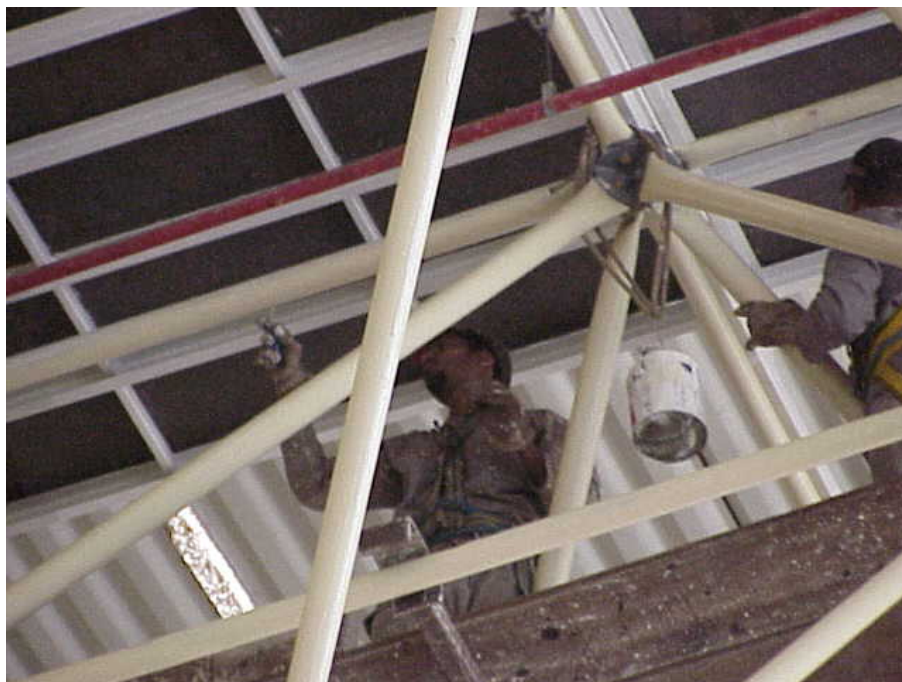
Foto 4 – Veja a calha do telhado com o acabamento final, branco neve, e as barras com o primer na cor creme

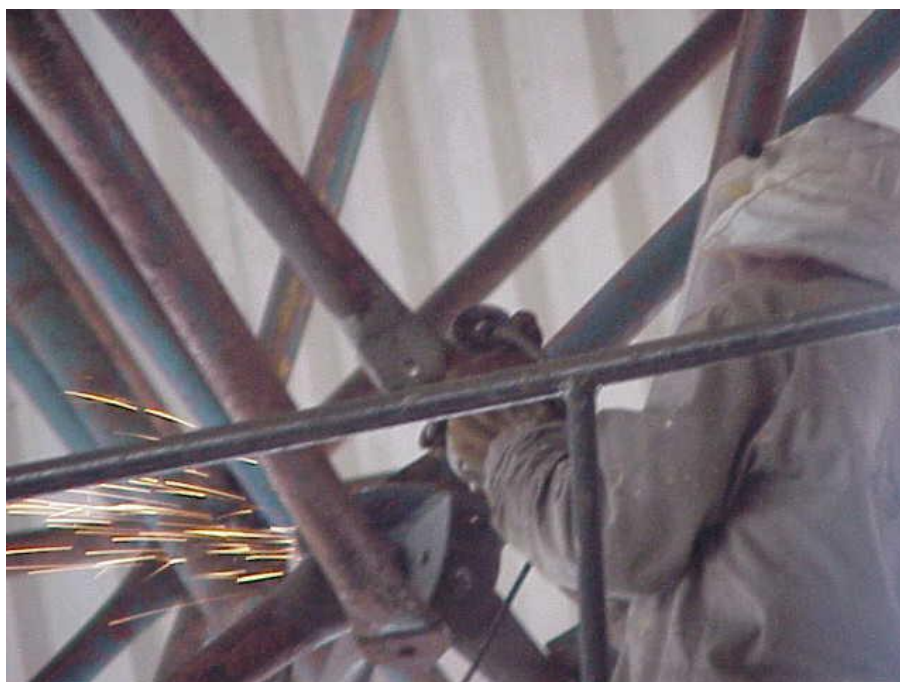
Foto 5 – Substituição dos parafusos e limpeza dos nós

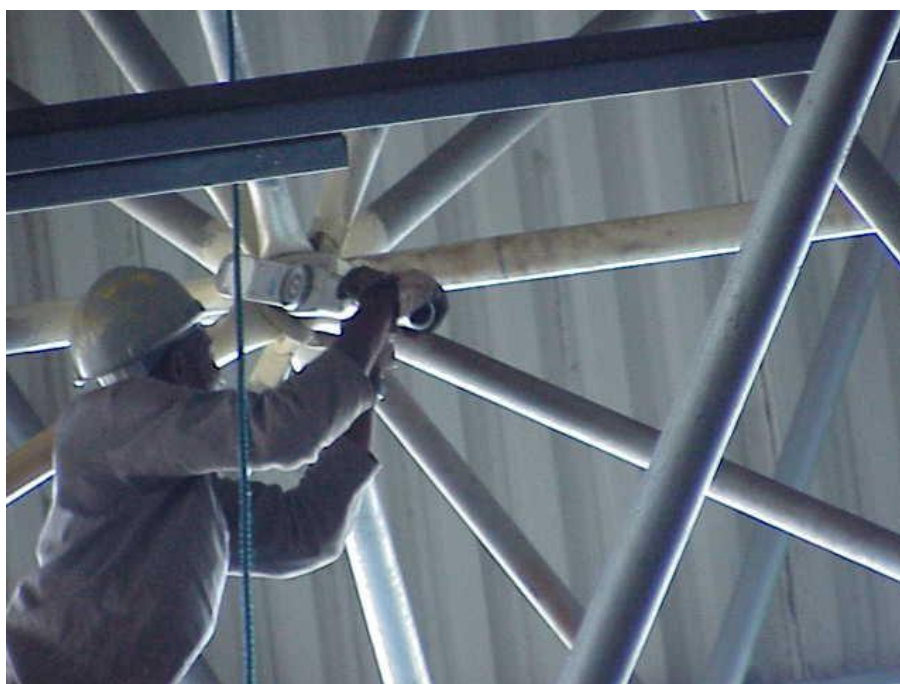
Foto 6 – Aperto dos parafusos com torquímetro

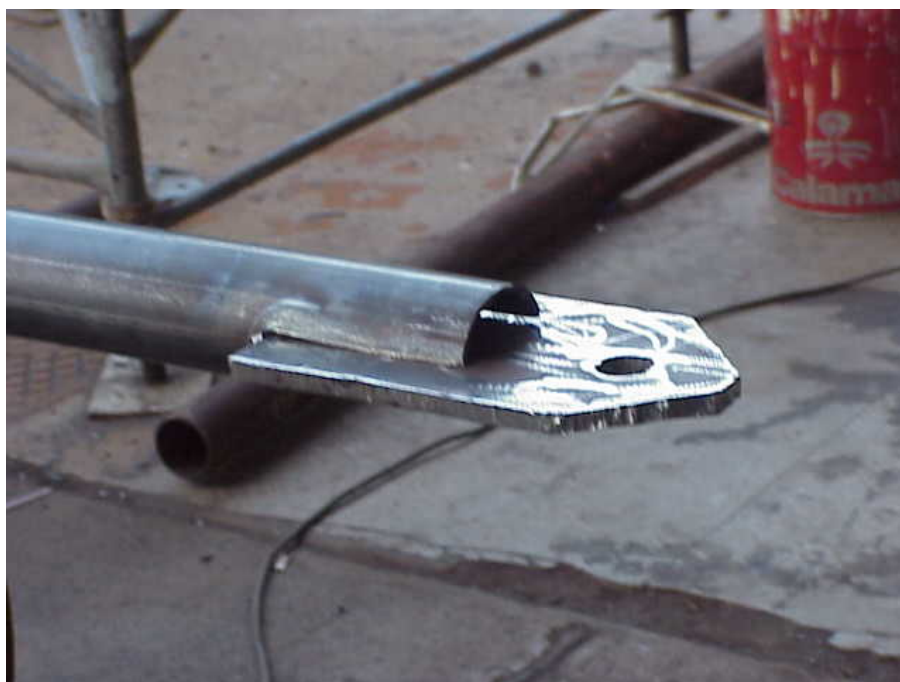
Foto 7 – Fabricação dos tubos de reforço conforme projeto Concremat

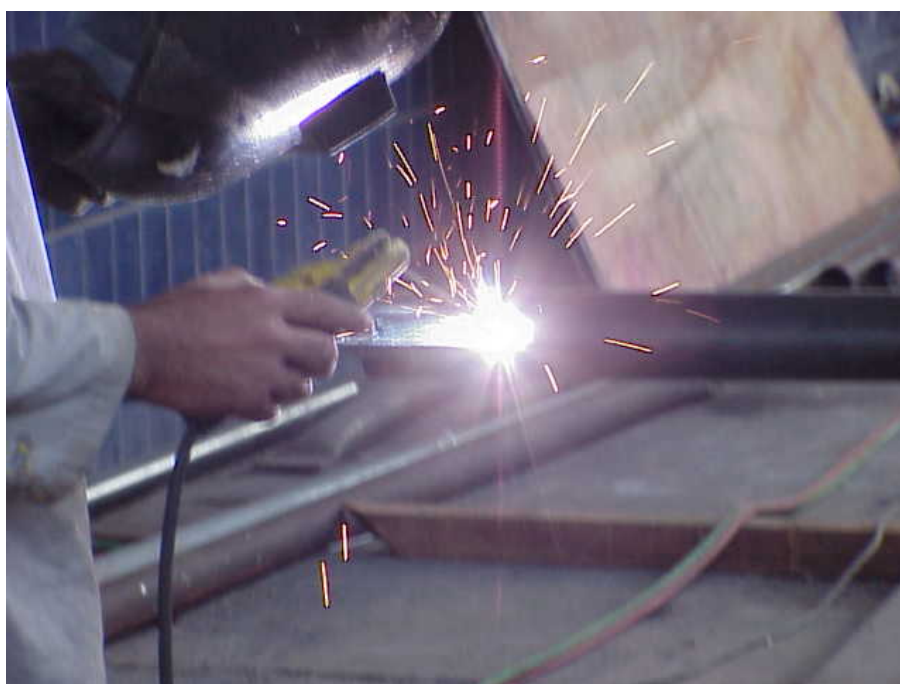
Foto 8 – Soldagem da peça de reforço mostrada na Foto 7 acima

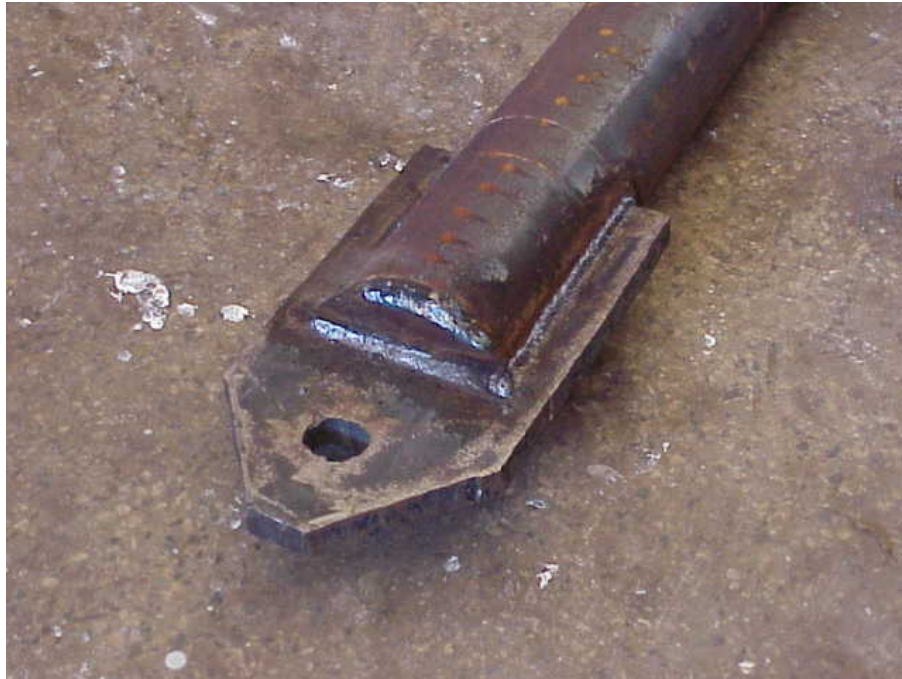
Foto 9 – Tubo de reforço pronto para ser instalado
