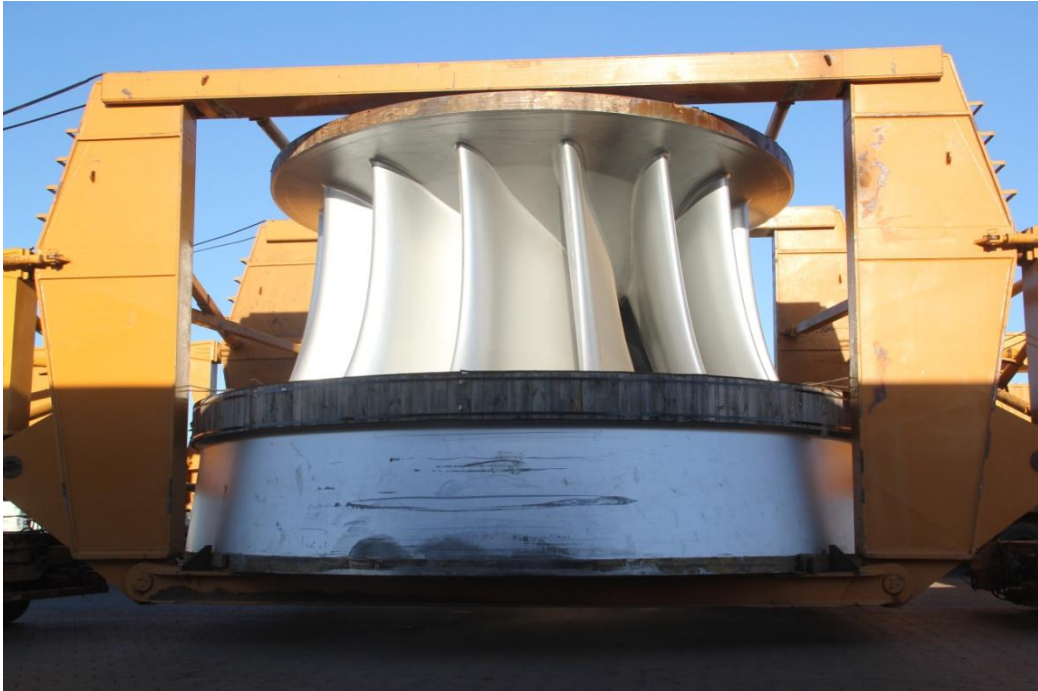
Foto 2 – Detalhe do Rotor transportado para Usina Teles Pires

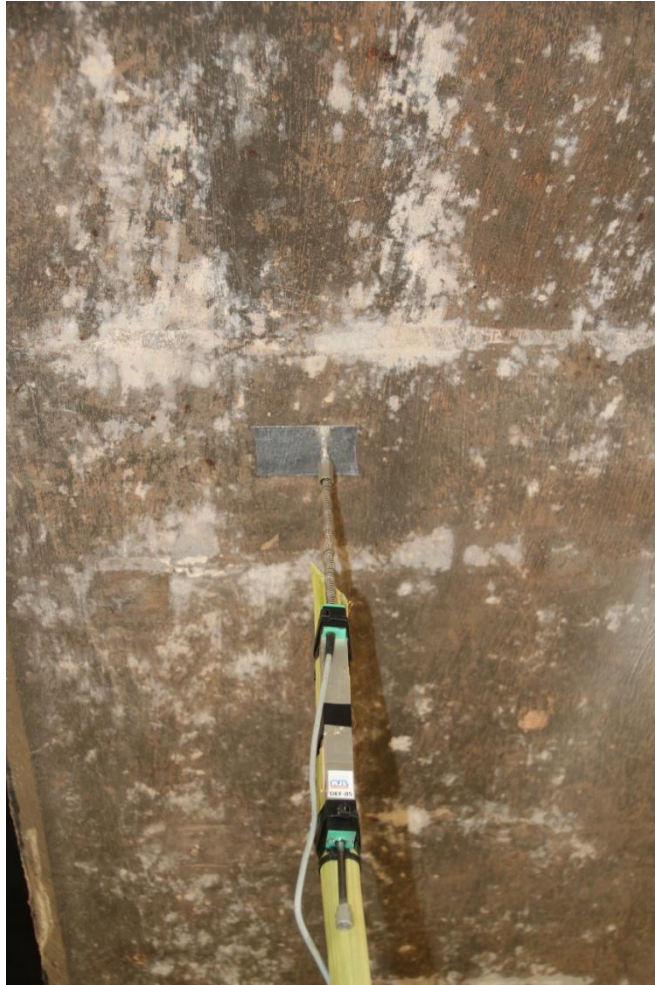
Foto 3 – Sensor de deslocamento “deflectômetro” instalado na laje para registrar a flecha no momento da passagem do conjunto

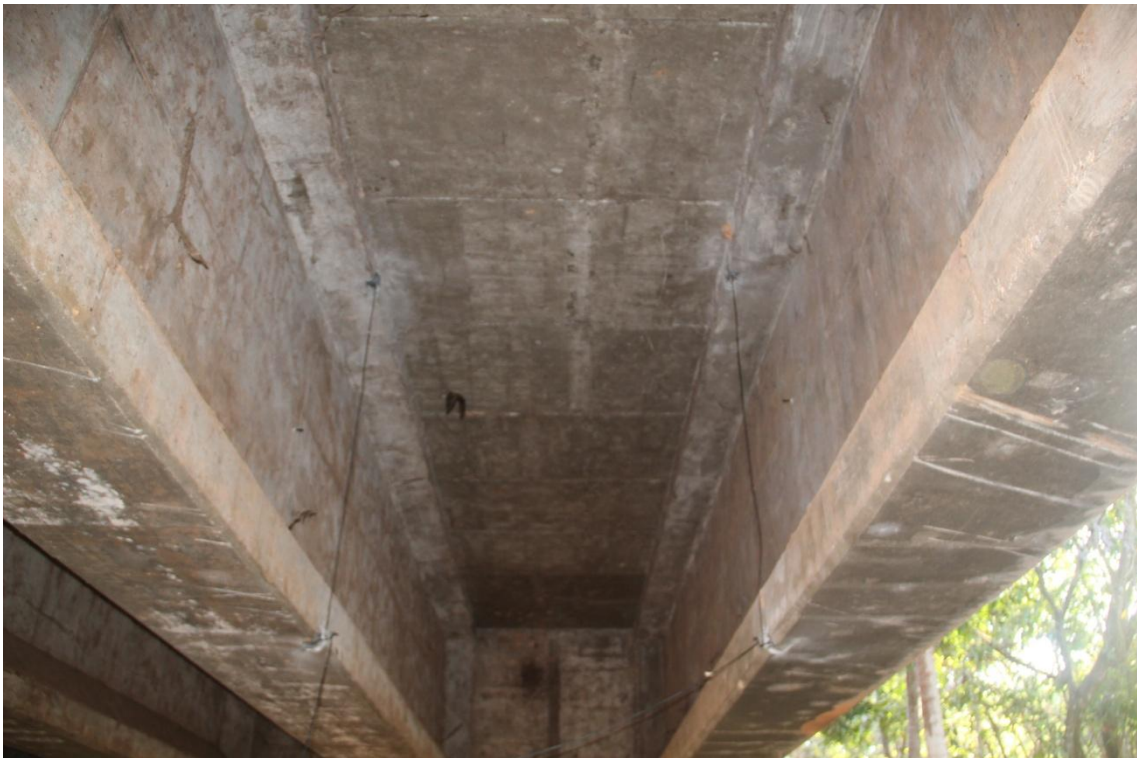
Foto 4 – Sensores de deformação “strain gages” instalados nas vigas, no meio vão

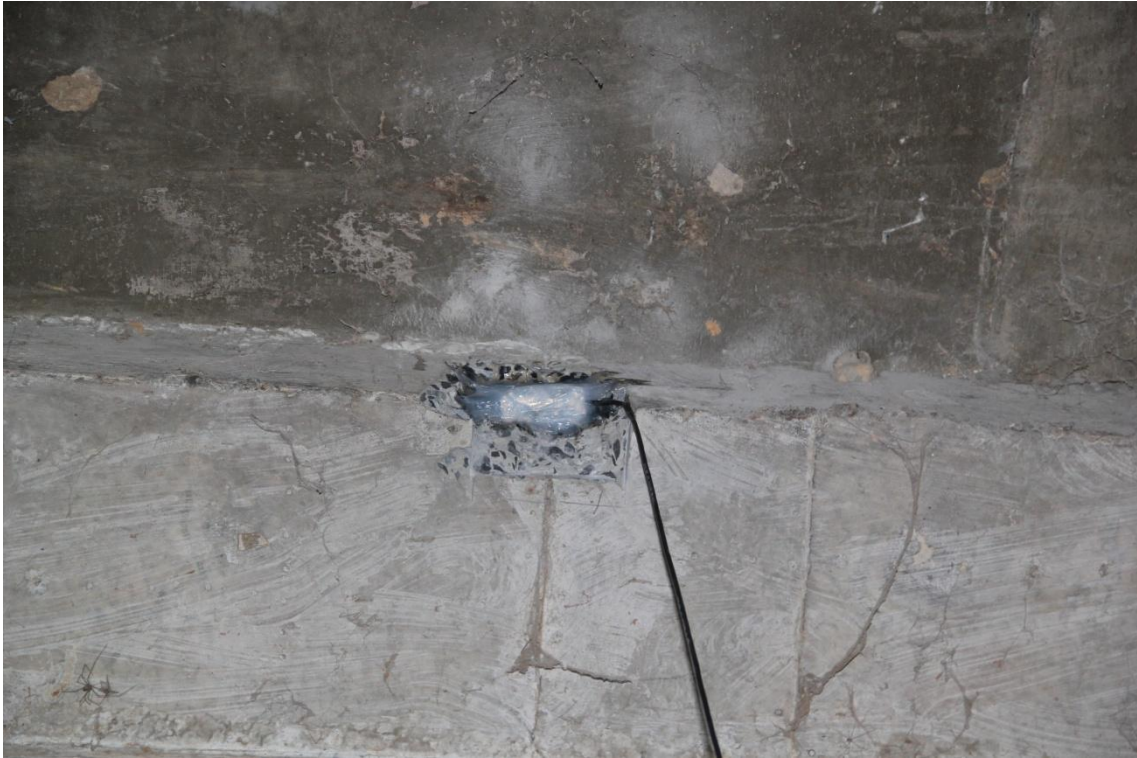
Foto 5 – Detalhe do “strain gage” instalado e protegido
