Local: Ponte sobre o Rio Santinho, Km 610 da Rodovia SP 270 em Presidente Venceslau, São Paulo.

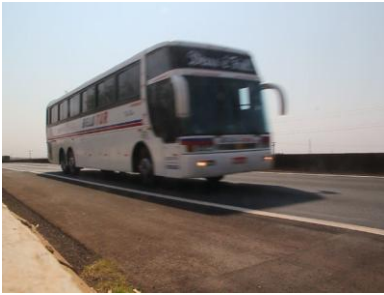
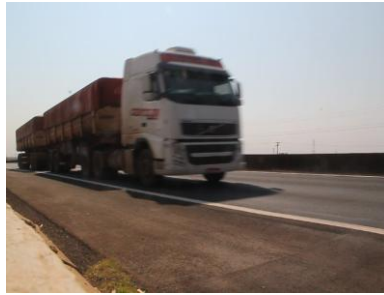
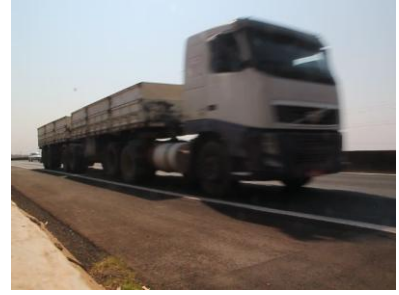
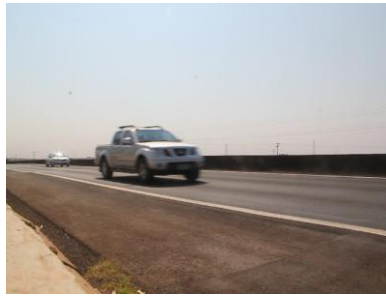
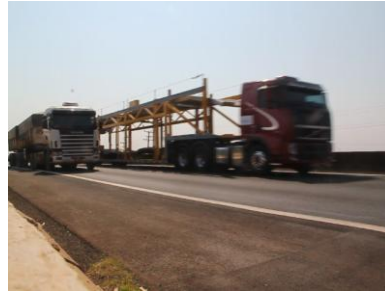
Foi utilizado uma câmera alimentada com energia solar por 24hs/dia, monitorando a passagem dos veículos pela ponte, além de um sistema de aquisição de dados com registros em tempo real e contínuo. O gráfico (acima) de deformação, corresponde a passagem dos veículos pela Viga 3, onde foi instalado o sensor V3S1 “strain-gage” na armadura da seção transversal principal do elemento.
